CONSORZIO DI BONIFICA PIAVE E IRRIGAZIONE

Ing. Paolo Battagion

LE AREE DI PIANURA SOTTO IDROVORA

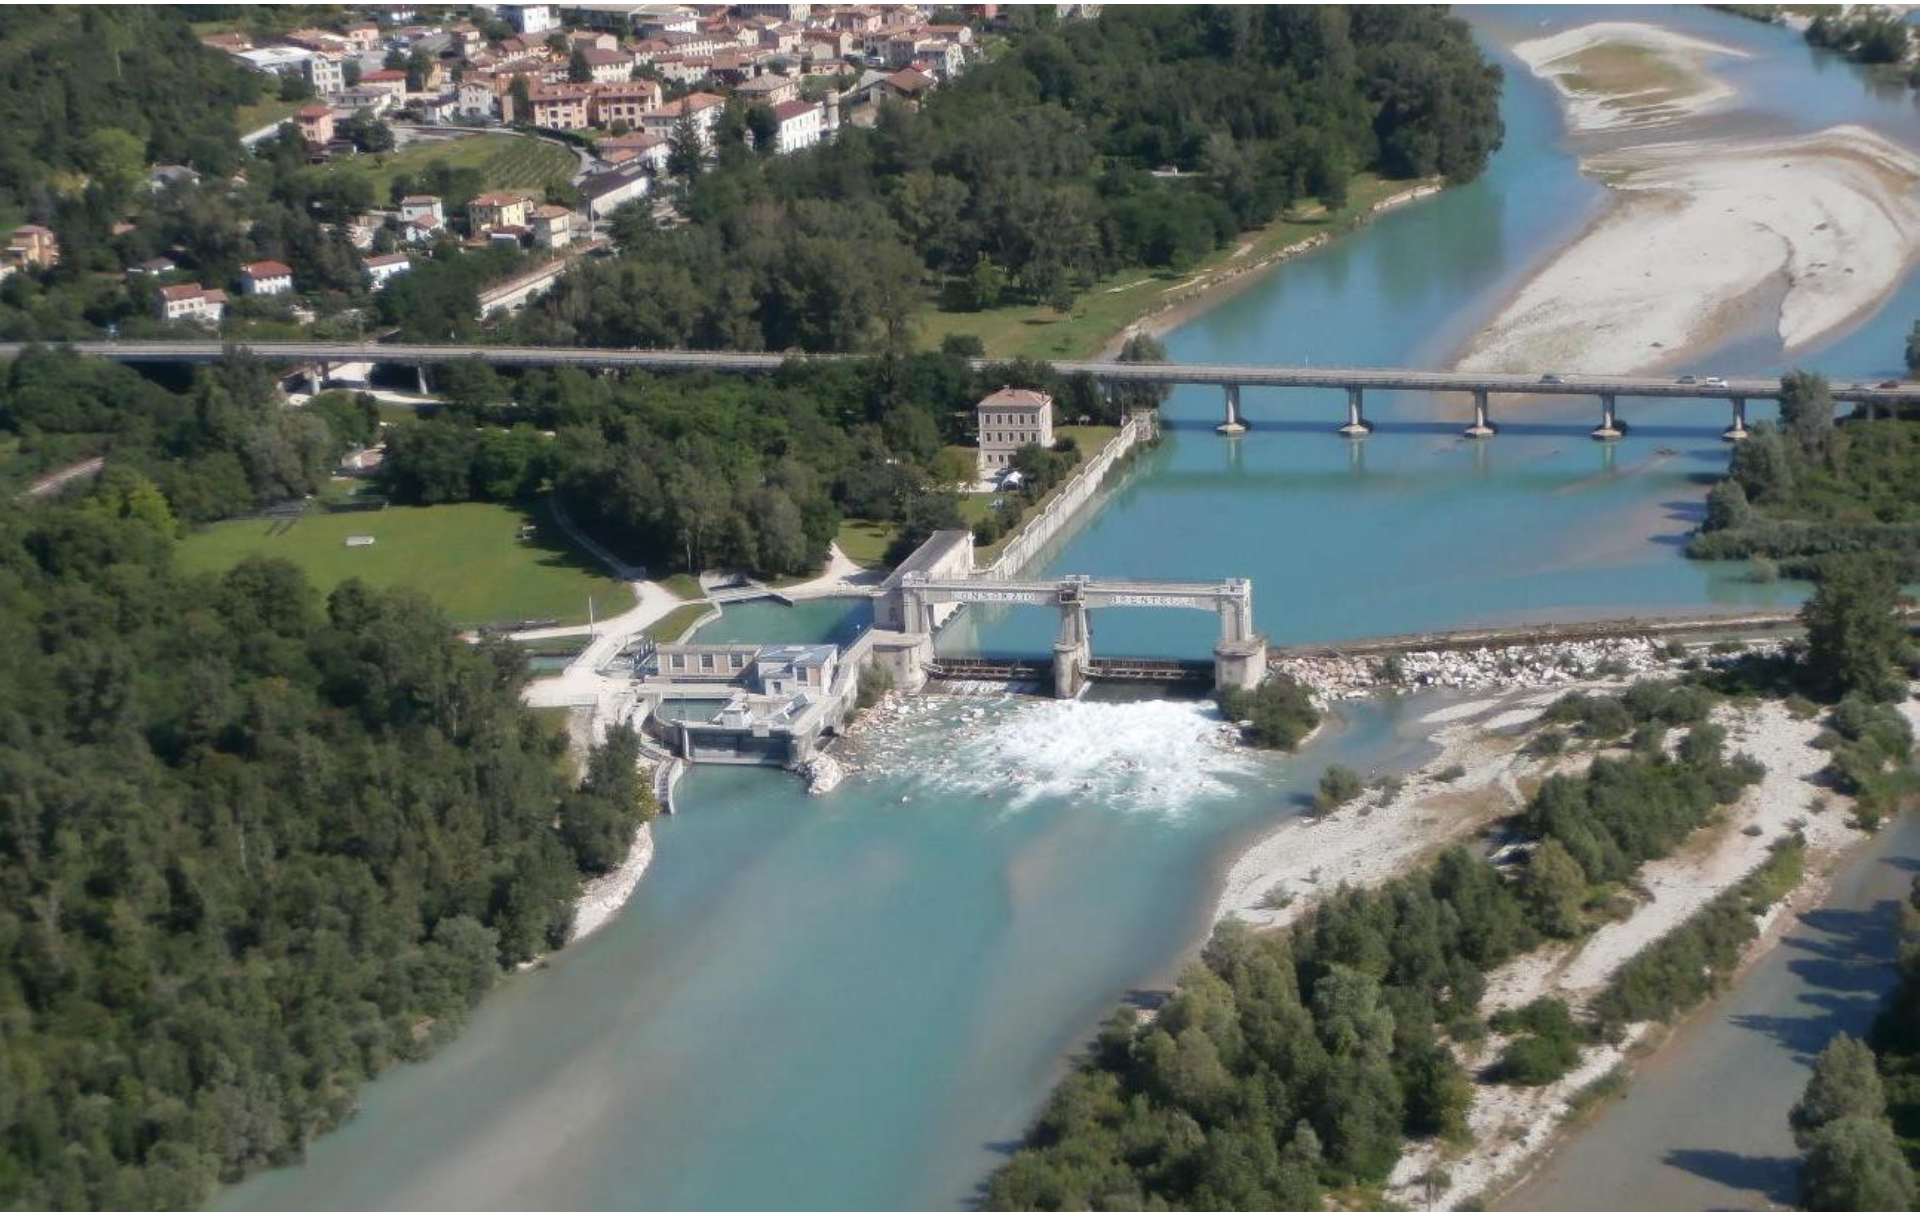
DERIVAZIONE DAL PIAVE A FENER

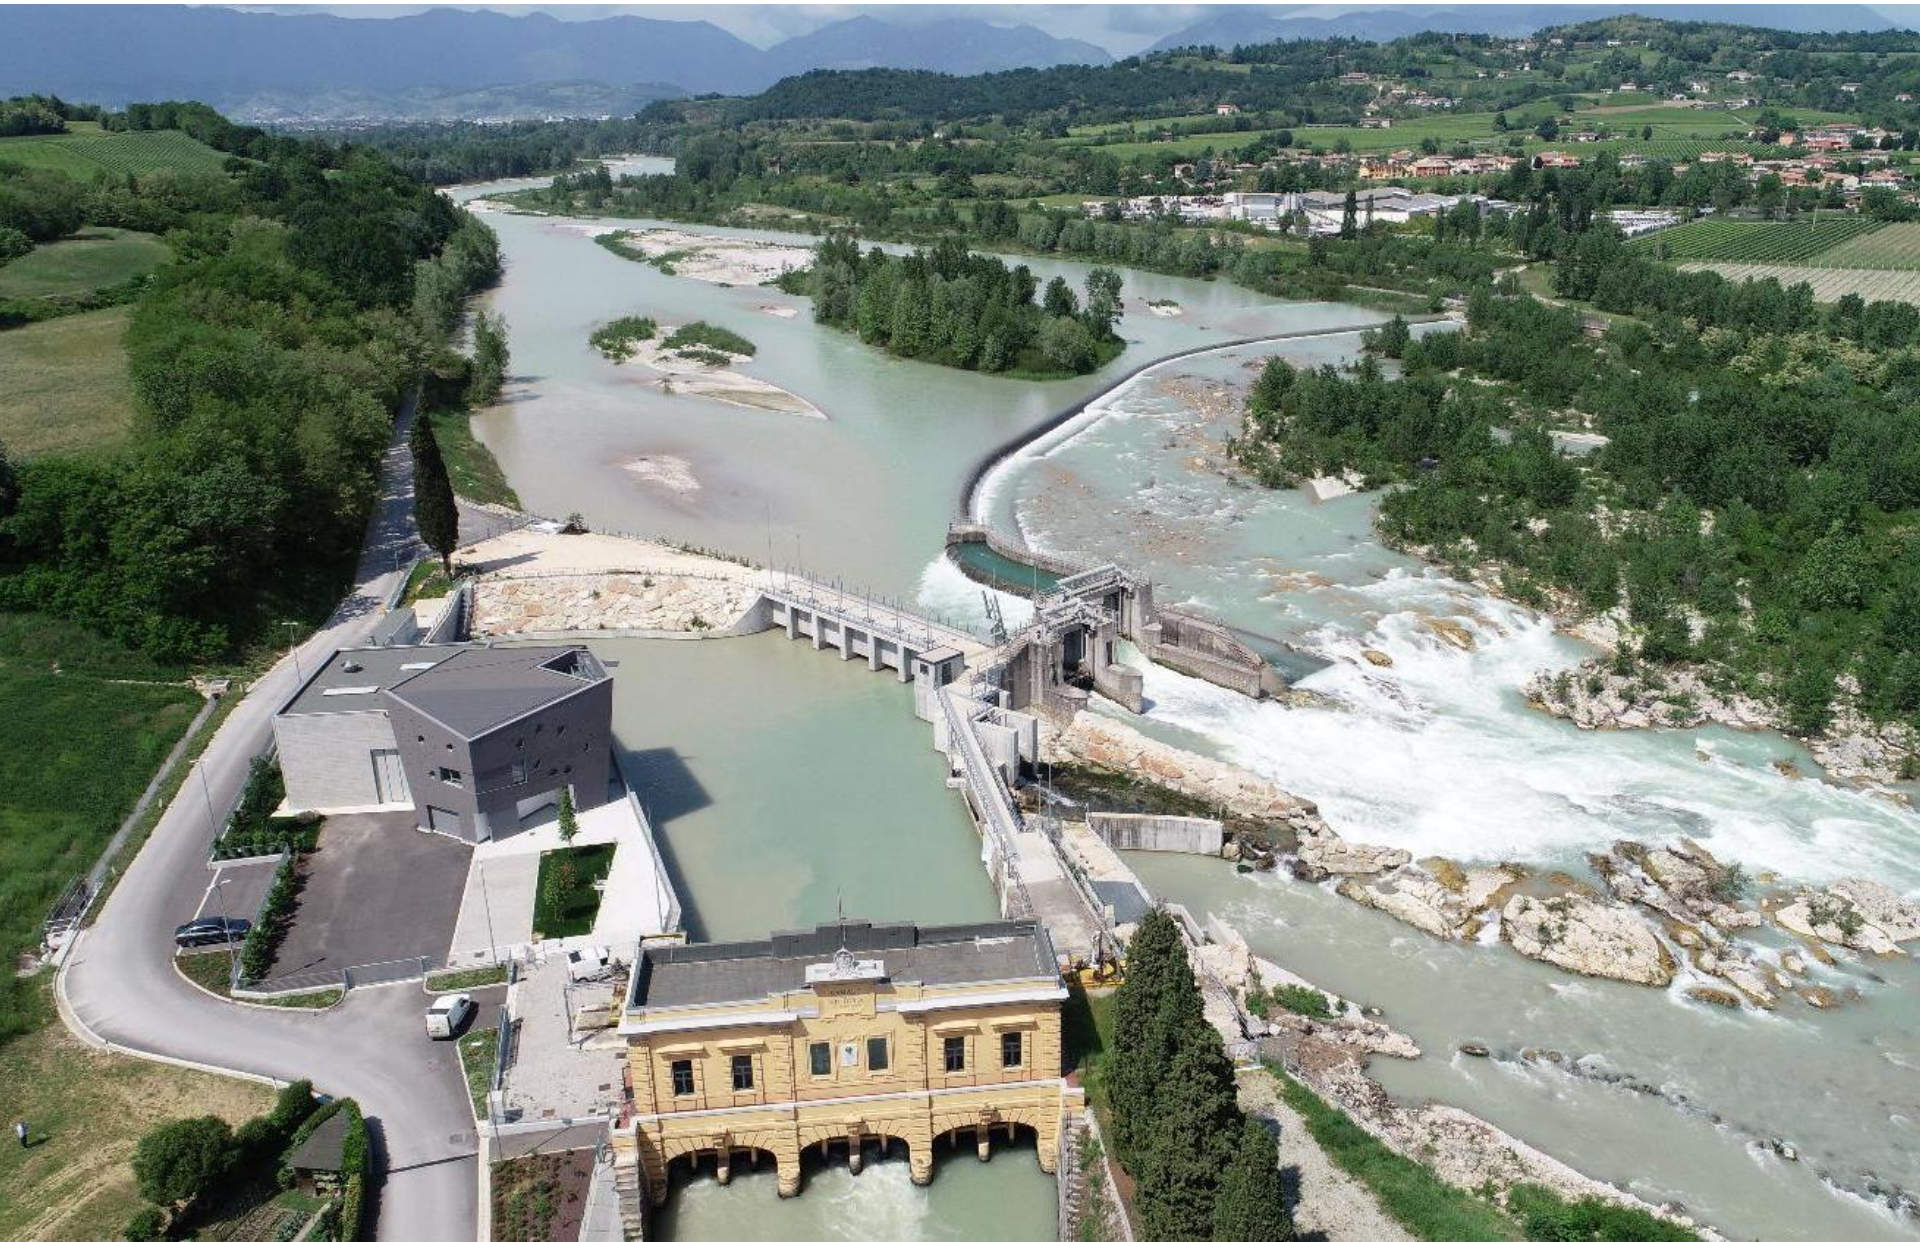
DERIVAZIONE DAL PIAVE A NERVESA

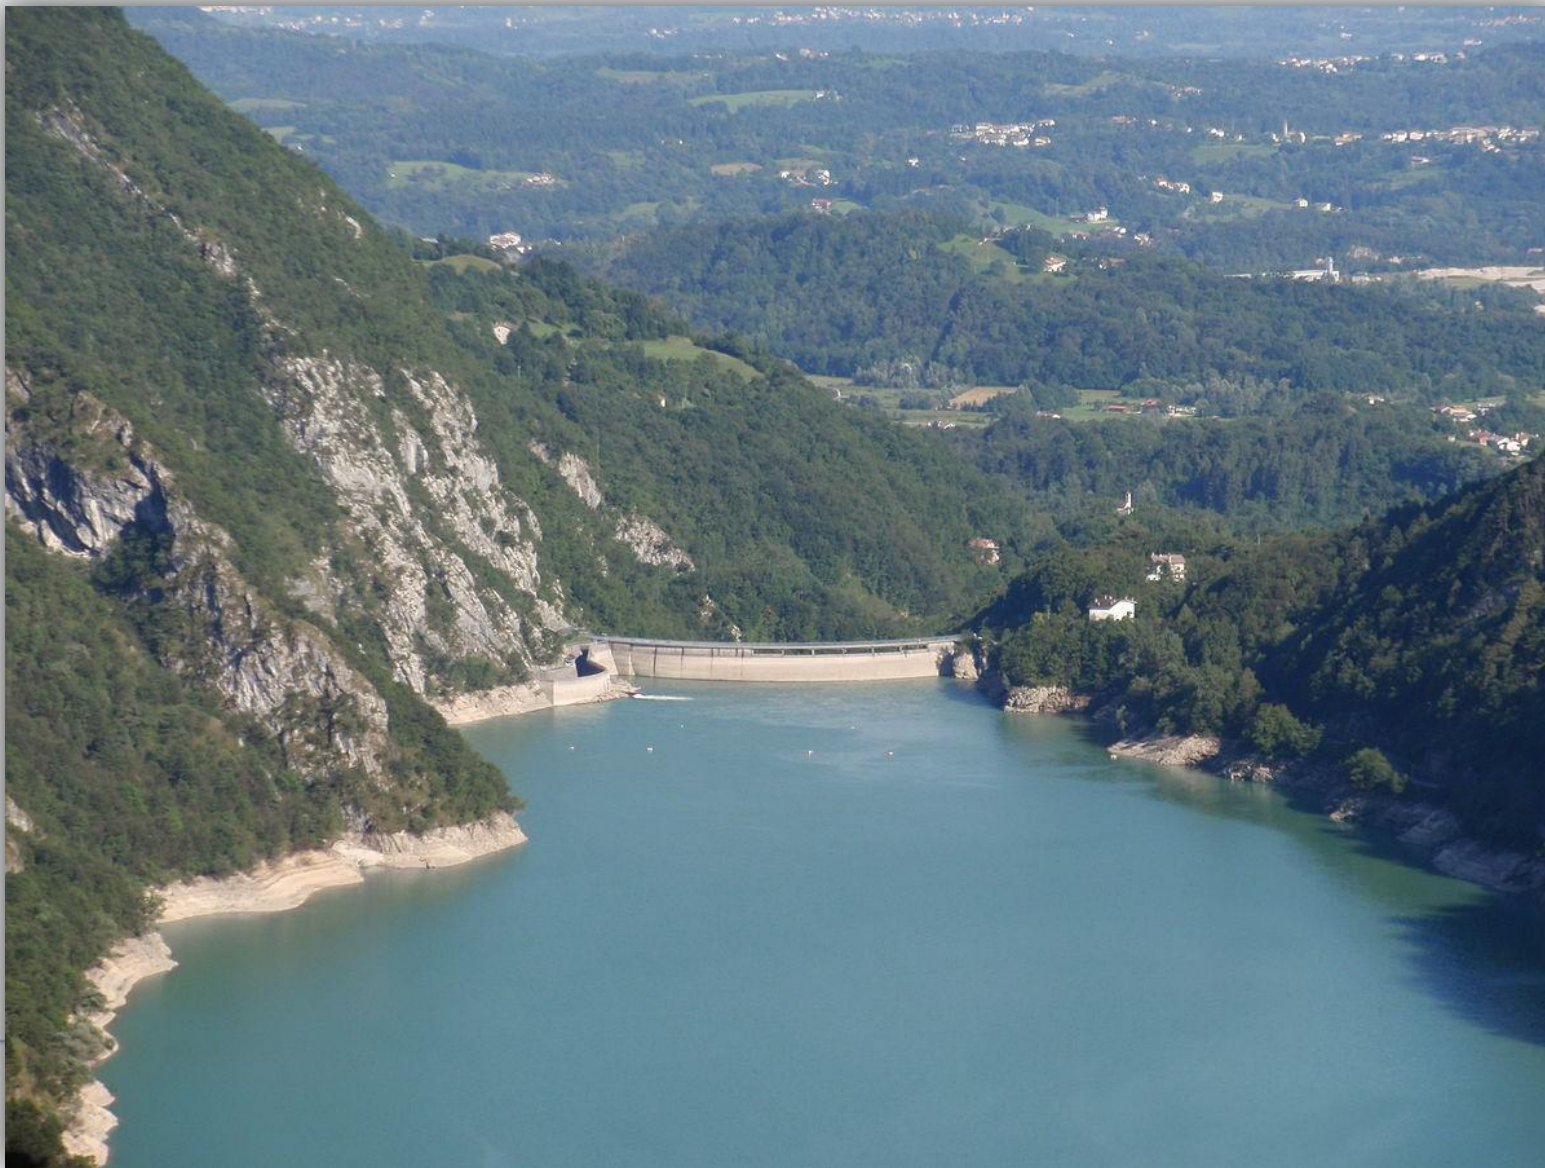
La diga del M s

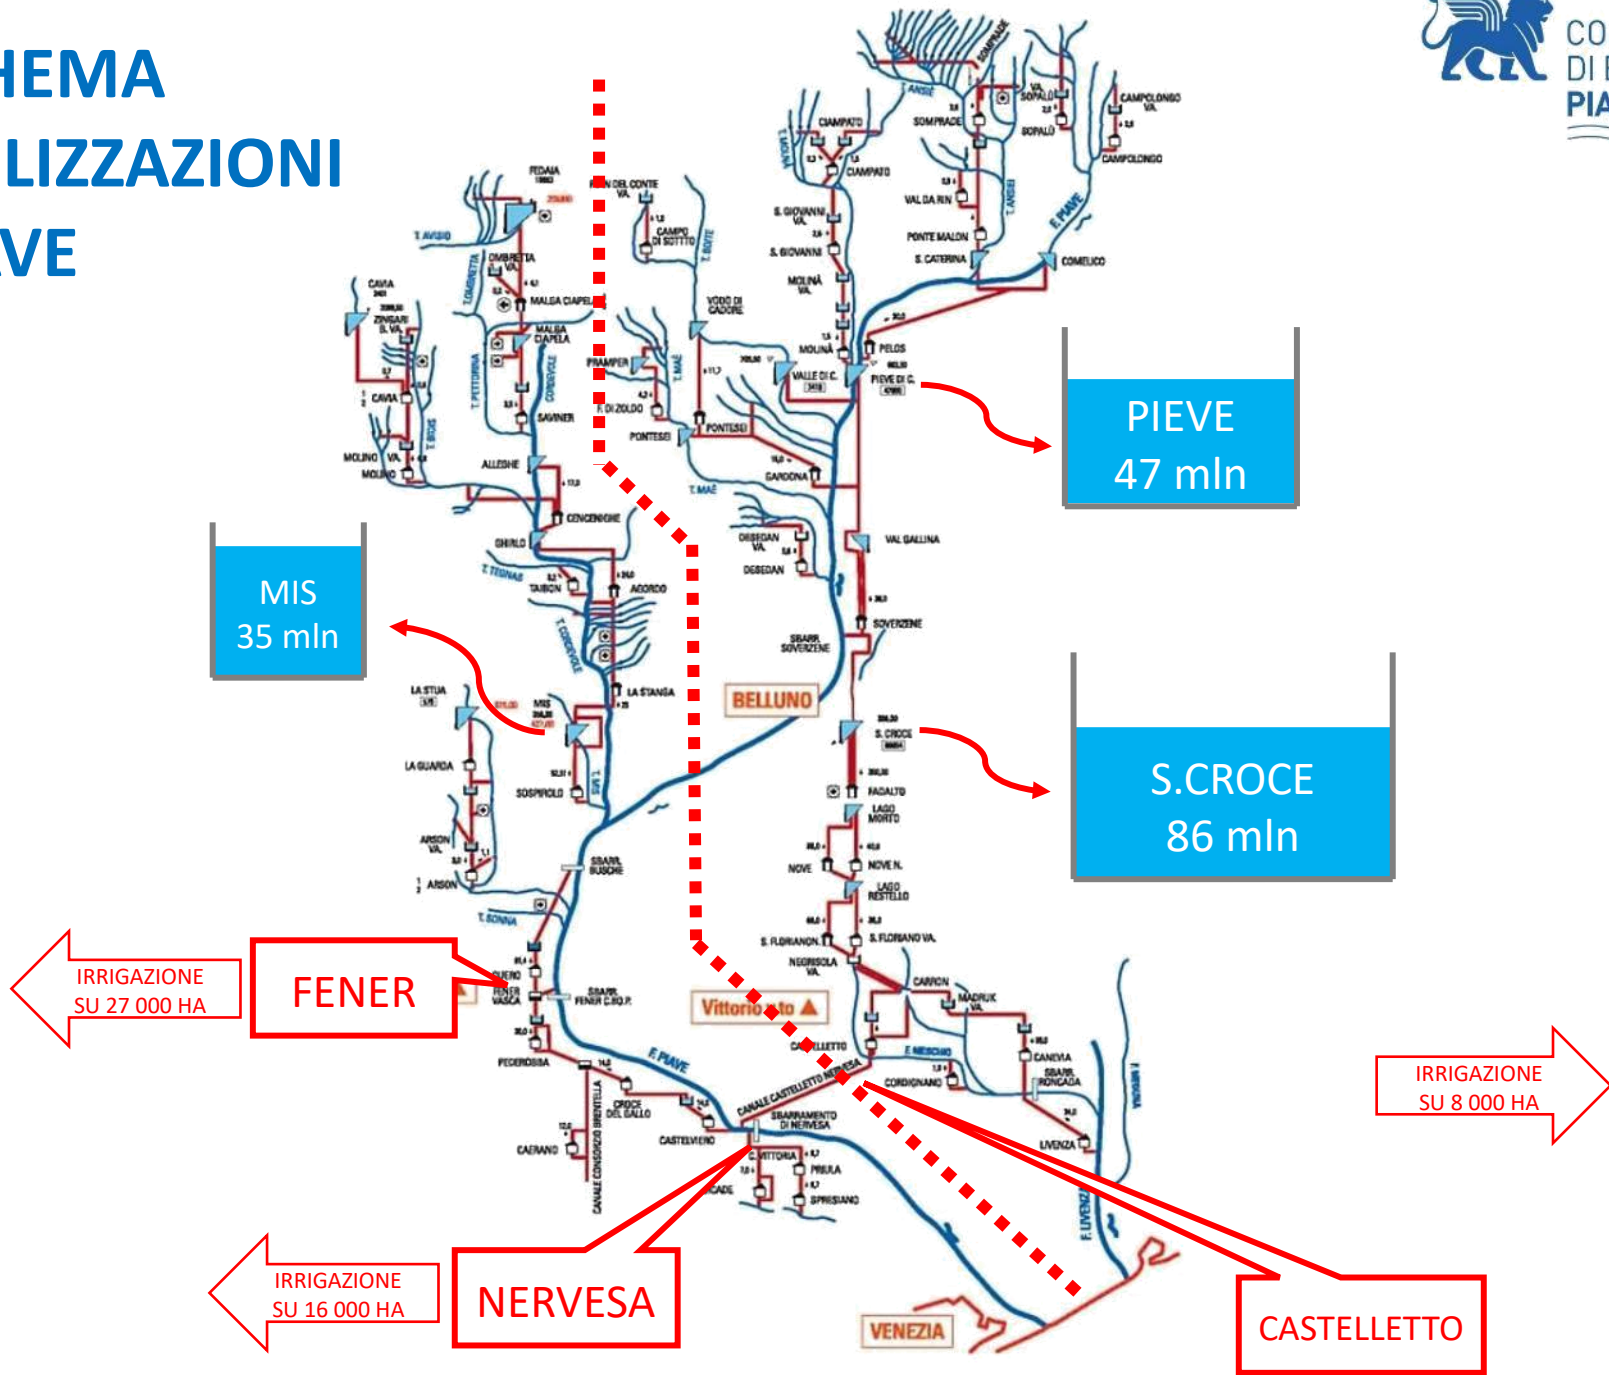
SCHEMA UTILIZZAZIONI PIAVE
